SISTEMA DE MONITORIZACIÓN DE PARÁMETROS MEDIOAMBIENTALES EN LA CÚPULA RENACENTISTA DE LA CATEDRAL DE VALENCIA

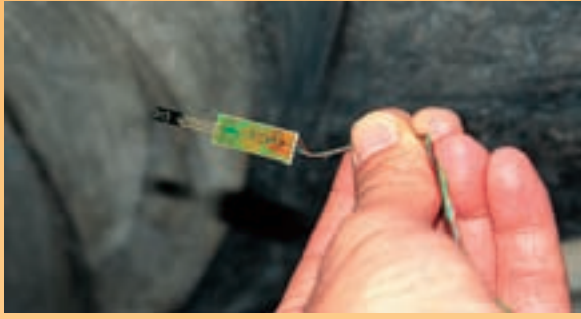
Detalle de un sensor antes de ser introducido en la pared.

Los sensores de la bóveda gótica se han instalado en el interior de los frescos. Se ha introducido en la pared un tubo de barro de

20 cm de longitud. Para determinar el punto donde se han introducido estos tubos se han seguido dos criterios: no dañar las pinturas y buscar el lugar donde haya mayor posibilidad de detectar si la pared de la bóveda se está llenando de agua debido a infiltraciones. Así, se han colocado en lugares donde la pintura original ya se había perdido debido a la

En total, se han colocado en la pared diez sensores de humedad y diez de temperatura de este tipo. Los sensores de humedad están colocados en la boca de este tubo cerámico y nos dan la información de la cantidad de agua que está evaporando la pared, es decir, notaremos un aumento en la humedad relativa en caso de existir algún tipo de infiltración de agua. Los sensores de temperatura nos darán la temperatura de la pared, es decir, de las pinturas, ya que no hay que olvidar que los frescos son unas pinturas donde toda la masa de yeso se encuentra coloreada.

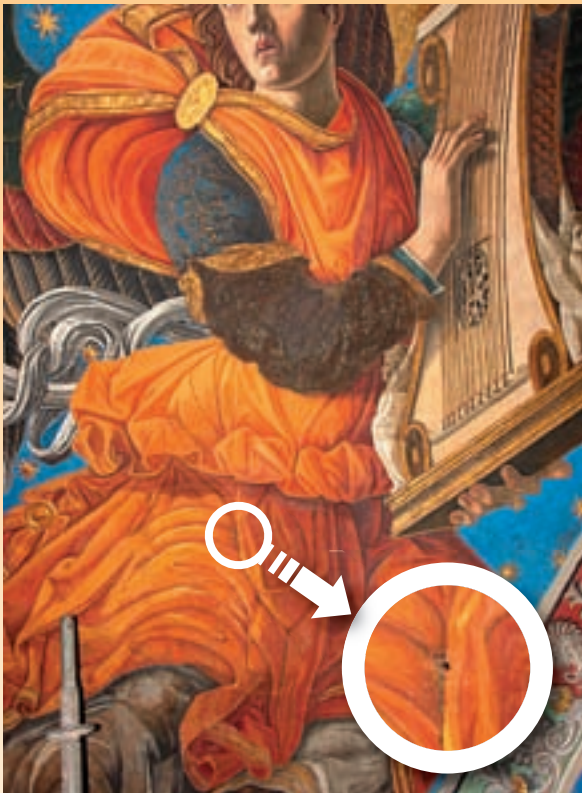
Pintura monitorizada con detalle del sensor y cables disimulados en los pliegues del vestido.

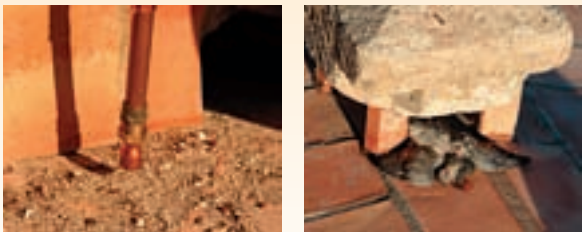
Sensor de encharcamiento a la izquierda, a su derecha podemos ver la boca del desagüe que intentamos monitorizar. A la derecha, paloma muerta en el techo de la catedral, uno de los múltiples factores que podrían atascar los desagües.

Un problema de los tejados planos como el que actualmente cubre la catedral es el peligro de encharcamiento por obstrucción de desagües. Se ha desarrollado un sensor de nivel de agua conductivo que aumenta el potencial en el caso de ser sumergido en agua. Se han colocado cuatro de estos sensores en el tejado, uno en cada desagüe. En caso que den una señal de peligro se avisará telefónicamente al responsable de realizar una limpieza de emergencia de los desagües.
